PARECER TÉCNICO PRELIMINAR

Endereço: Av. Dom João VI – S/Nº - Túnel Prefeito Augusto Lucena – Boa Viagem

Motivo: Atualização do último relatório de março de 2016

Data da Vistoria: 26 de Abril de 2017

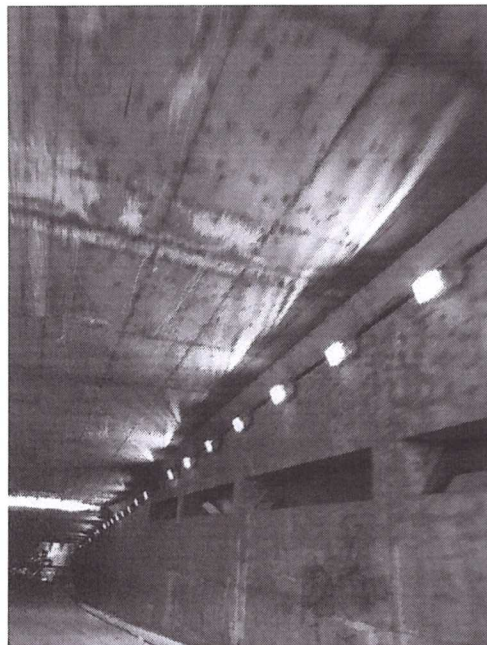
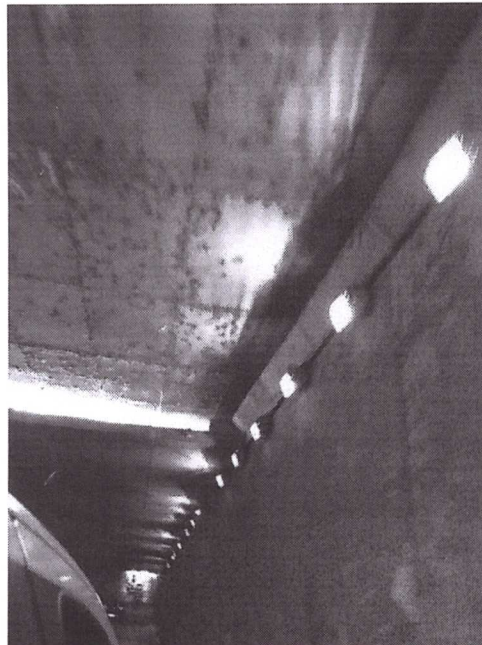
Fotos 01 e 02 – Estrutura do túnel apresentando as mesmas patologias do último relatório, sinais de infiltração nas laterais, algumas deficiências de juntas e eflorescência.

Esse túnel vem sido vistoriado pela Defesa Civil desde junho de 2015, onde foi recomendado manutenção na estrutura do túnel e a retirada dos imóveis que encontram-se em cima e nas laterais, também esteve no local em março de 2016 e agora nessa nova vistoria em abril de 2017, vimos que as patologias permanecem as mesmas, sem tanta gravidade, necessitando apenas manutenção, porém a ocupação sobre a estrutura vem aumentando o que pode acarretar sobrecarga na estrutura, necessitando da retirada de imediato.

Diante do exposto ainda classificamos como Risco Medio (R-2), podendo esse risco ser reclassificado para maior caso as recomendações não sejam cumpridas.

- Deverão ser realizados serviços de manutenção na estrutura do túnel: manutenção nas infiltrações, verificação de cobertura (laje do túnel) e demais elementos que apresentam fissura e ou rachadura, ferragem exposta e oxidada;
- Deverão ser retirados os imóveis construídos em cima e nas laterais da estrutura do túnel;
- Para os serviços de manutenção da estrutura do túnel para que se tenha uma resposta precisa sobre a estabilidade deverão ser executados por profissional ou empresa devidamente registrada no Conselho de Engenharia e Arquitetura - CREA e apresentação de Anotação de Responsabilidade Técnica – ART referente aos serviços realizados.

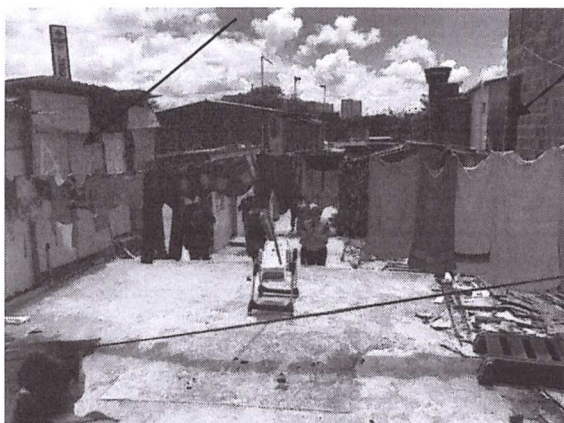
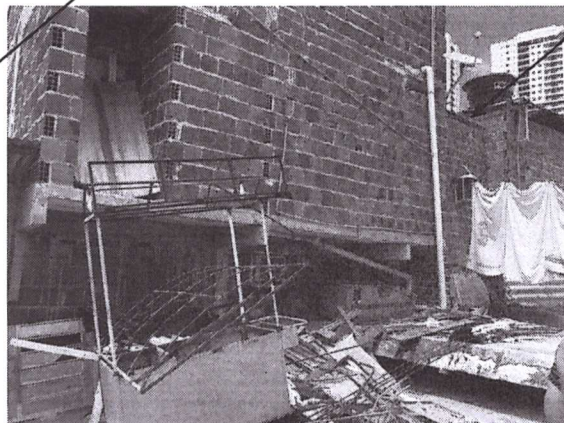
Fotos 03 e 04 – Ocupação em cima da estrutura do túnel.
